BOLETIM DE MONITORAMENTO HIDROMETEOROLÓGICO NA BACIA HIDROGRÁFICA MIRIM SÃO-GONÇALO

BOLETIM Nº 18

Apresentação

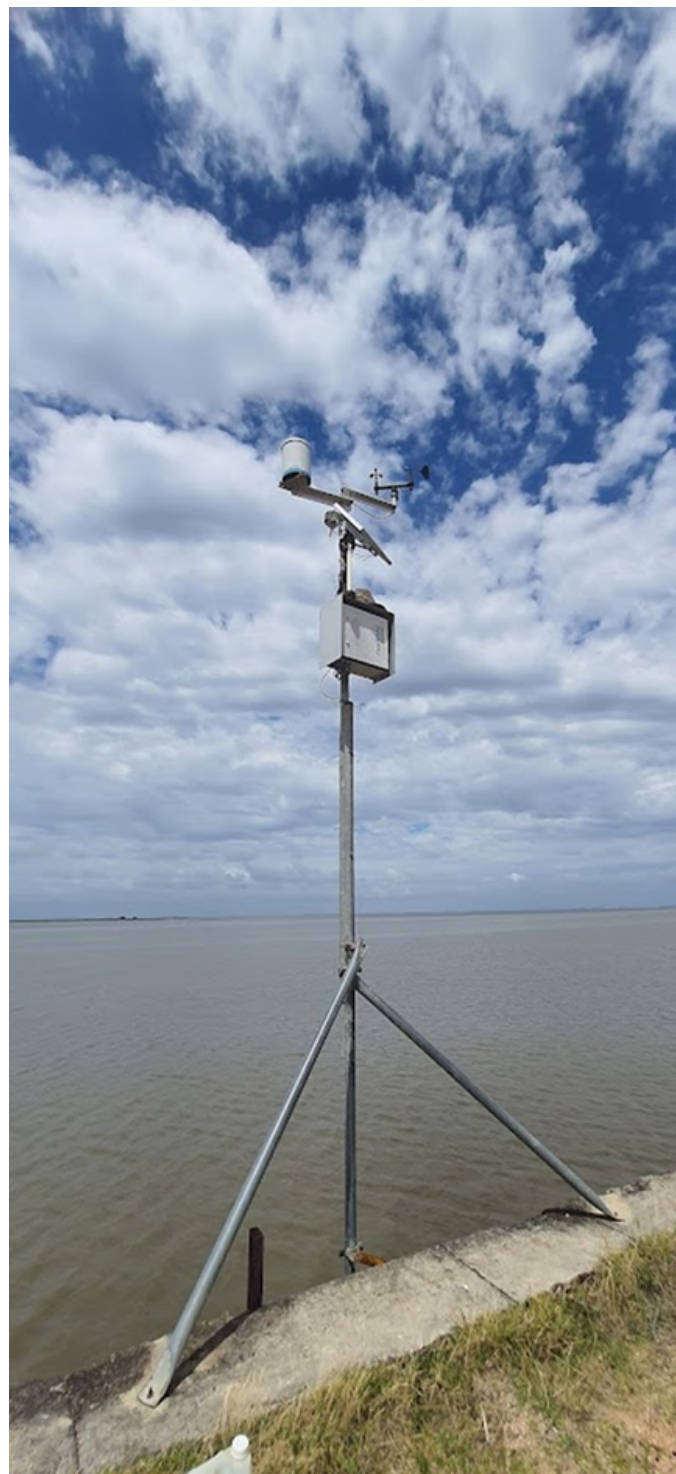
A estação hidrometeorológica está situada no antigo porto lacustre, a 6,5 quilômetros do centro da cidade. Neste posto de monitoramento são monitorados os dados de nível da Lagoa Mirim, bem como precipitação, velocidade e direção do vento e temperatura e umidade do ar. Este posto de monitoramento, juntamente com a estação de Santa Isabel do Sul, fornecem dados que são utilizados na regra de captação de água da lagoa.
